ureditvena situacija s prikazom krajinske ureditve 1:1000

OBVOZNICA
 KOLSAVSKA CESTA
 REŠČNE PAVŠICE

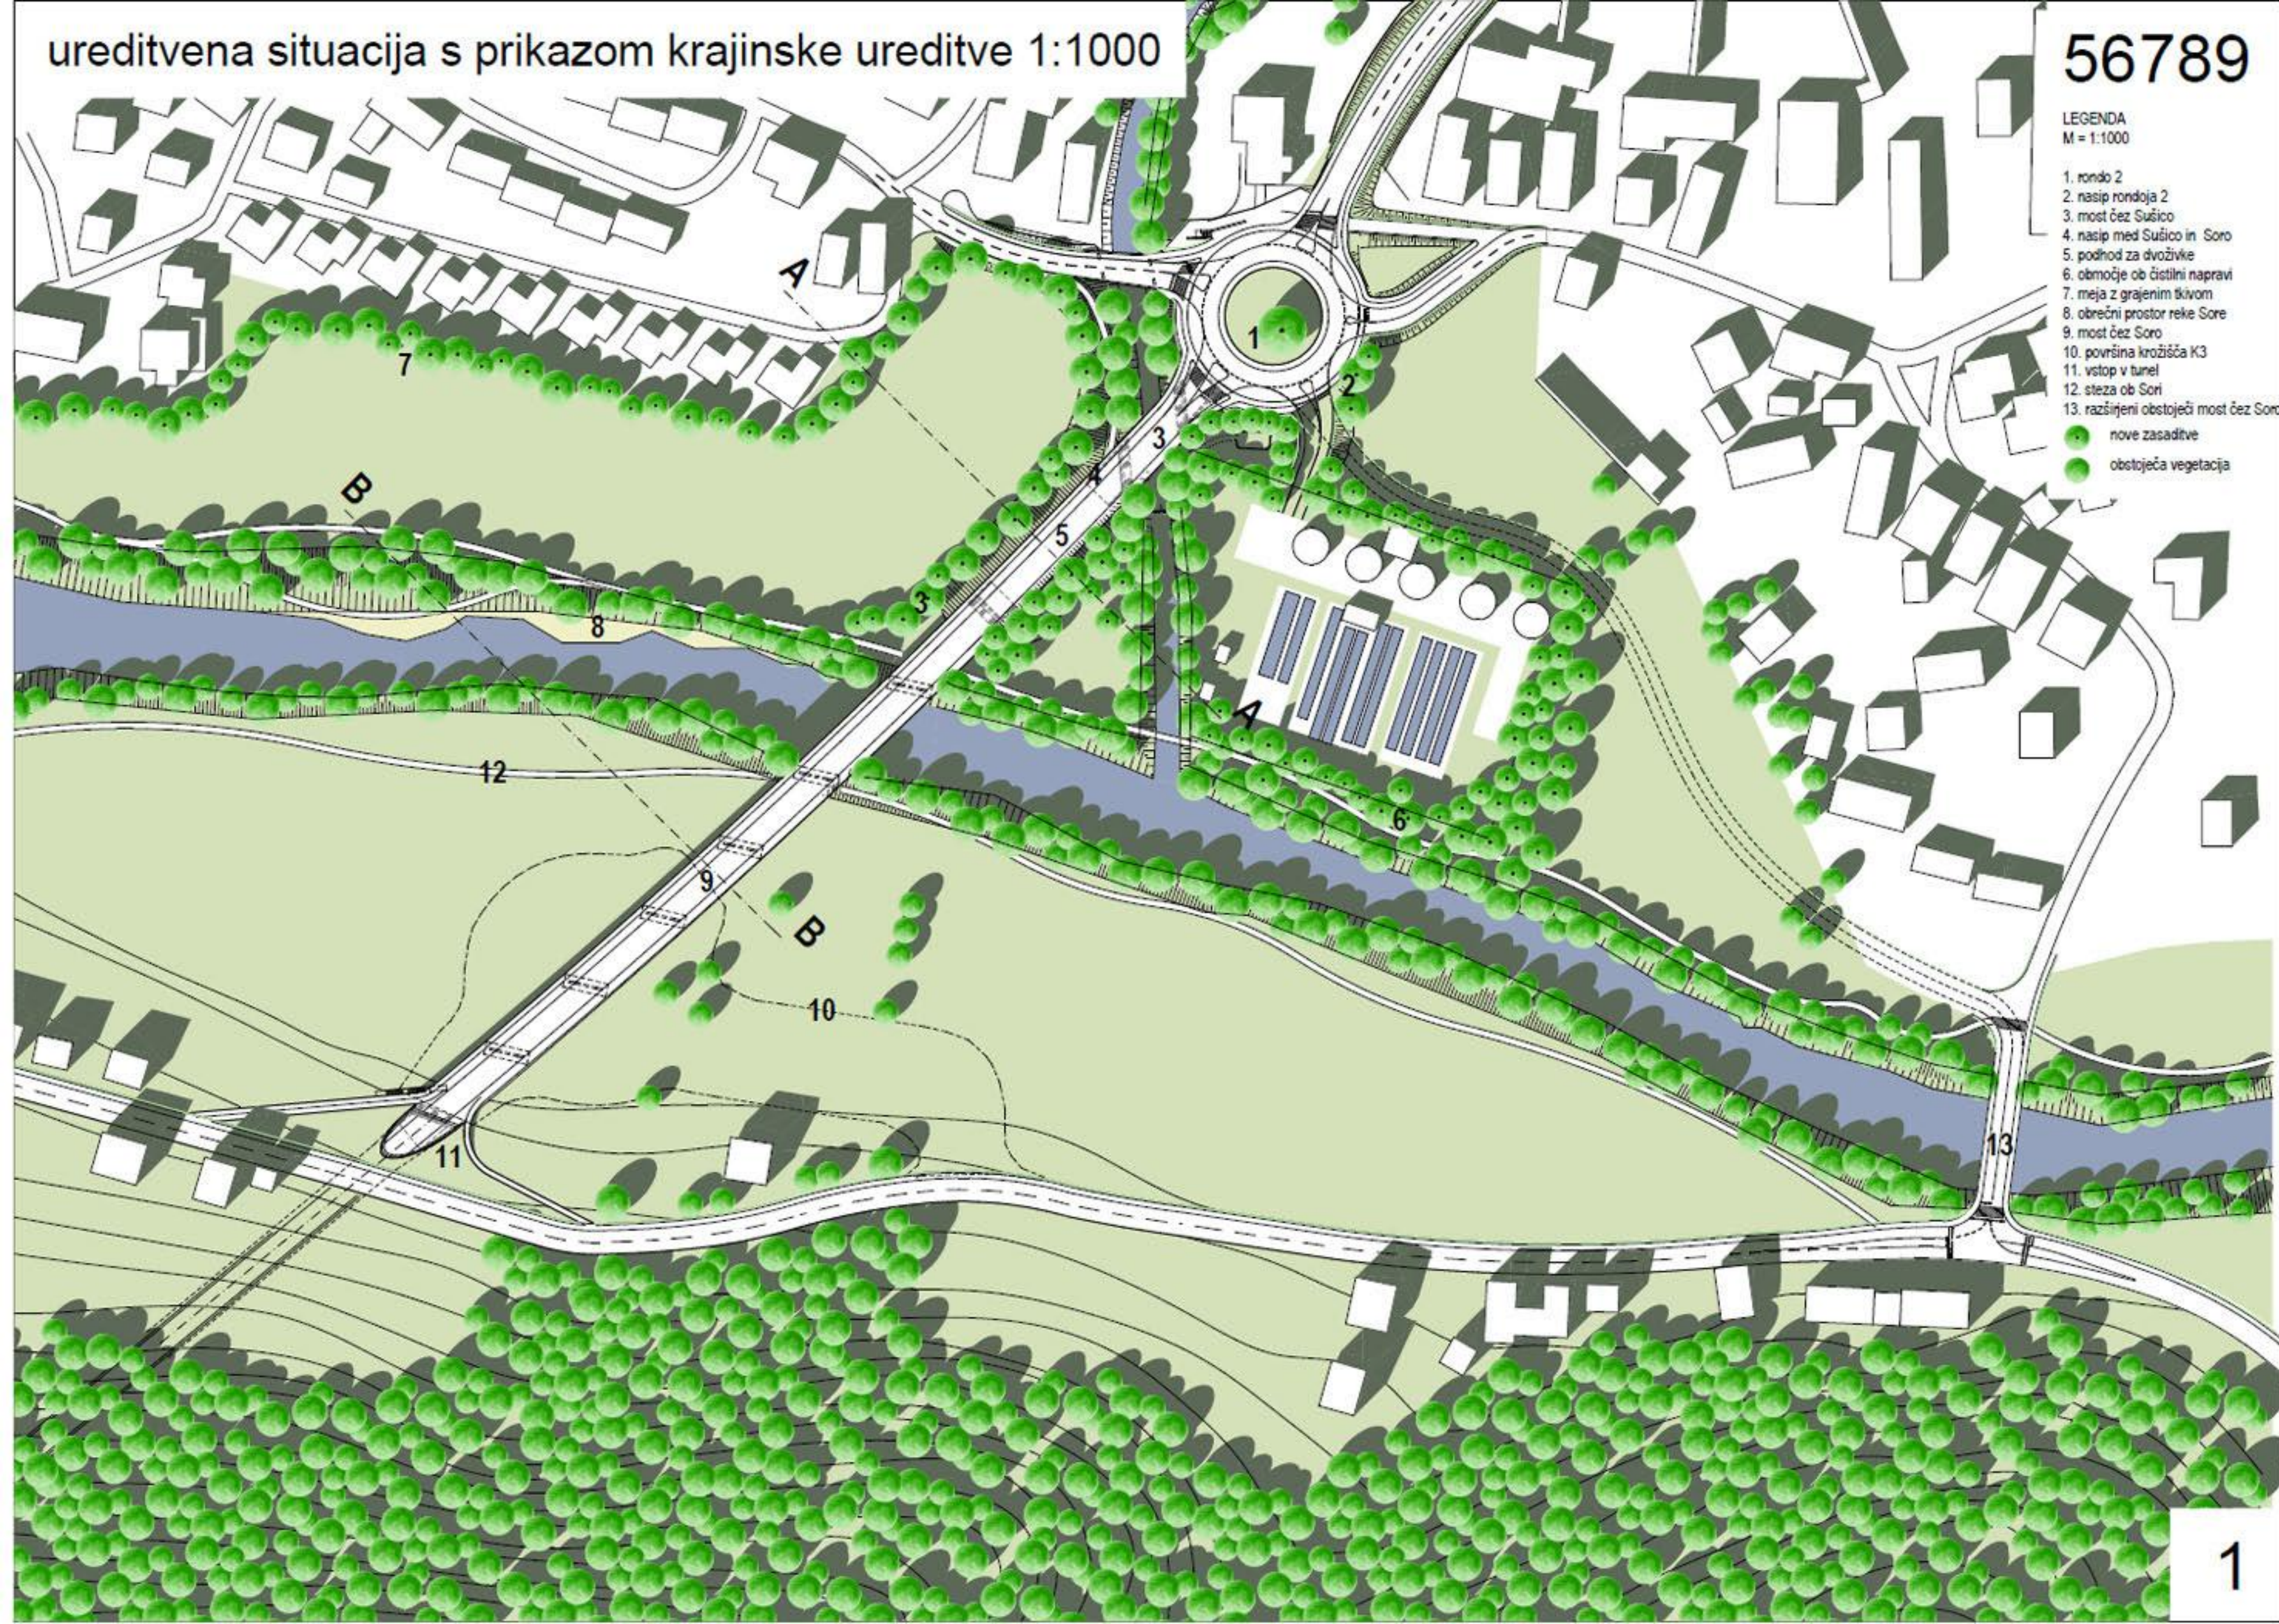
- 1. rondo 2
- 2. nasip rondoja 2
- 3. most čez Sušico
- 4. nasip med Sušico in Soro
- 5. podhod za dvoživke
- 6. območje ob čistilni napravi
- 7. meja z grajenim tkivom
- 8. obrečni prostor reke Sore
- 9. most čez Soro
- 10. površina krožišča K3
- 11. vstop v tunel
- 12. steza ob Sori
- 13. razširjeni obstoječi most čez Soro

nove zasaditve
-

obstoječa vegetacija
